Enrique Farfan Sanchez  
Coordinador de Tecnologicas 1 Vespertino  
Escuela Secundaria Tecnica No. 49  
Esquina Papalote y Escuinapa Pedregal de Sto. Domingo, Coyoacan D.F.

Con esta fecha les presentamos, como una promocion sin costo, el siguiente **DIAGNOSTICO DE HUMEDADES**, en el cual se ha realizado una vista tecnica de obra para hacer la revision fisica de las impermeabilizaciones existentes.

### REVISION FISICA

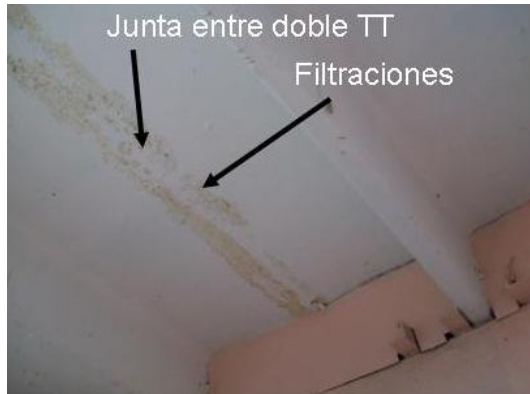
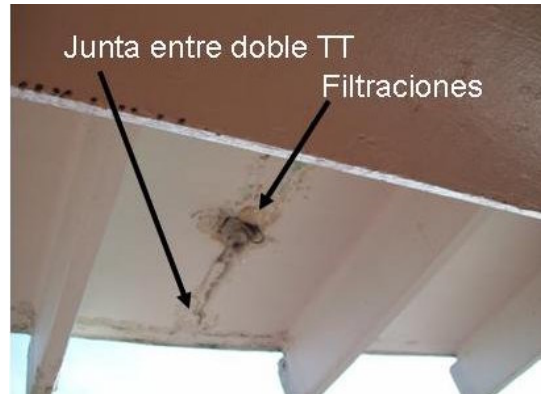
- 1.- La parte inferior de las losas presentan humedades, precisamente en las uniones entre cada viga doble TT, esto se debe a lo poroso de la capa de compresion, tambien se debe a la calidad del colado

1.- La parte inferior de las losas presentan humedades.

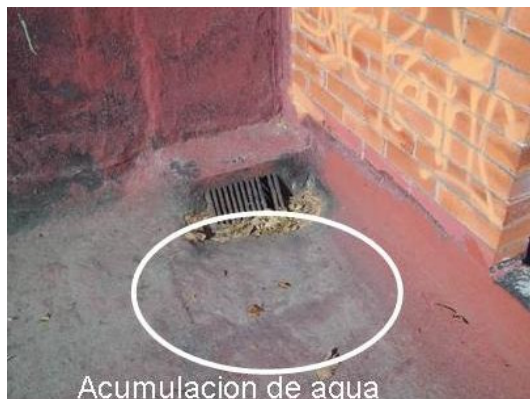
2.- El firme y relleno, posiblemente tenga algunos bados, en donde el agua pueda acumularse.

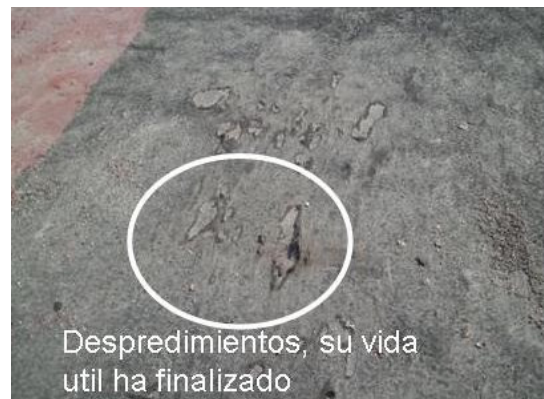
3.- La impermeabilizacion actual esta deteriorada porque su vida util ha llegado a su fin.

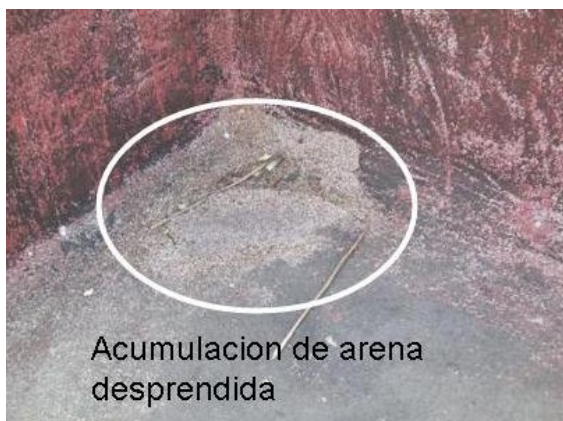
- 4.- Tenemos acumulacion de arena desprendida. Se han realizado algunos mantenimientos con arena cernida, pero esto no garantiza mucho, este es un recurso que se utiliza para poder circular en estas areas, sin embargo estas azoteas son intransitables, es decir, nunca hay transito debido a que el paso a estas areas esta clausurado. Tambien se usa para evitar que el impermeabilizante se quiebre.

4.- Tenemos acumulacion de arena desprendida. Se han realizado algunos mantenimientos con arena cernida, pero esto no garantiza mucho.....

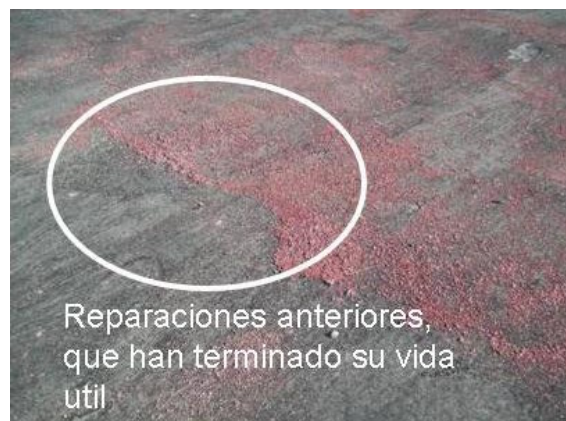
5.- Estas reparaciones han sido intemperizadas y su vida util tambien ha llegado a su fin.

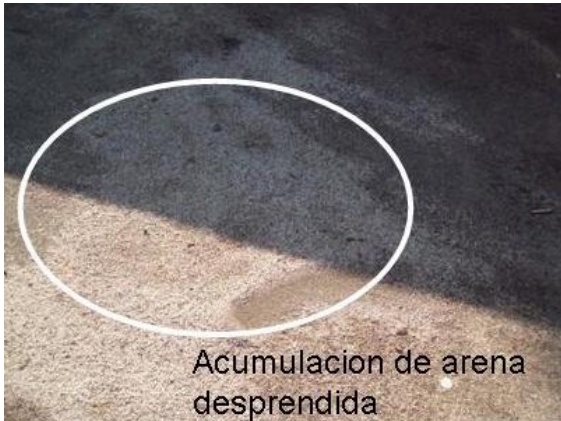
6.- Actualmente, la arena cernida se ha desprendido casi en su totalidad, con la posibilidad de caer en las coladeras.

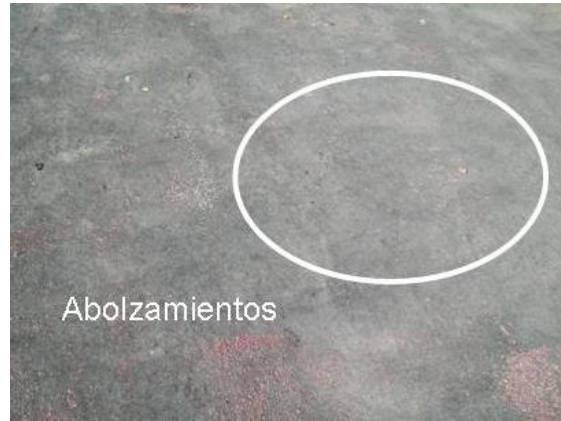
- 7.- El impermeabilizante actual se esta abolsando en distintas zonas, lo que significa que ya no hay adherencia entre el impermeabilizante y las losas por lo que las losas ya no estan protegidas

7.- El impermeabilizante actual se esta abolzando lo que significa que ya no hay adherencia, por lo que las losas ya no estan protegidas

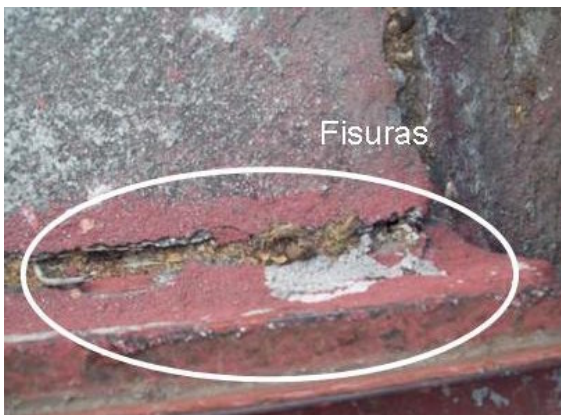
8.- Algunas zonas, que son las menos, tienen algunas fisuras.

- 4.- Reparacion de fisuras con cemento plastico.
- 5.- Nivelacion para verificar pendientes.
- 6.- Albañilerias para dar pendientes, en su caso.
- 7.- Verificacion de buen estado de coladeras. y lo necesario para su correcto funcionamiento.

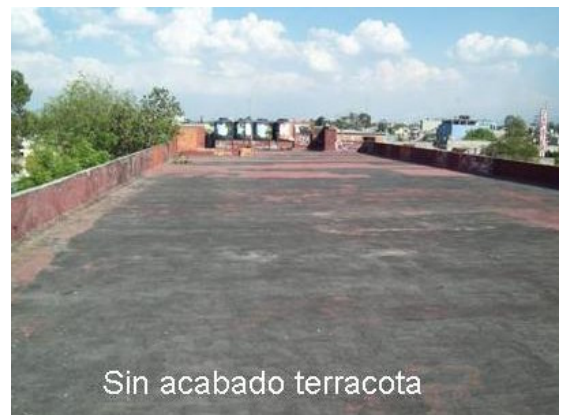
9.- El acabado terracota es practicamente inexistente.

- 11.- Aplicacion acabado terracota o similar.
- 12.- Revision de la impermeabilizacion a los dos meses de colocado, a fin de evitar vicios ocultos o faltas de atencion en su colocacion.
